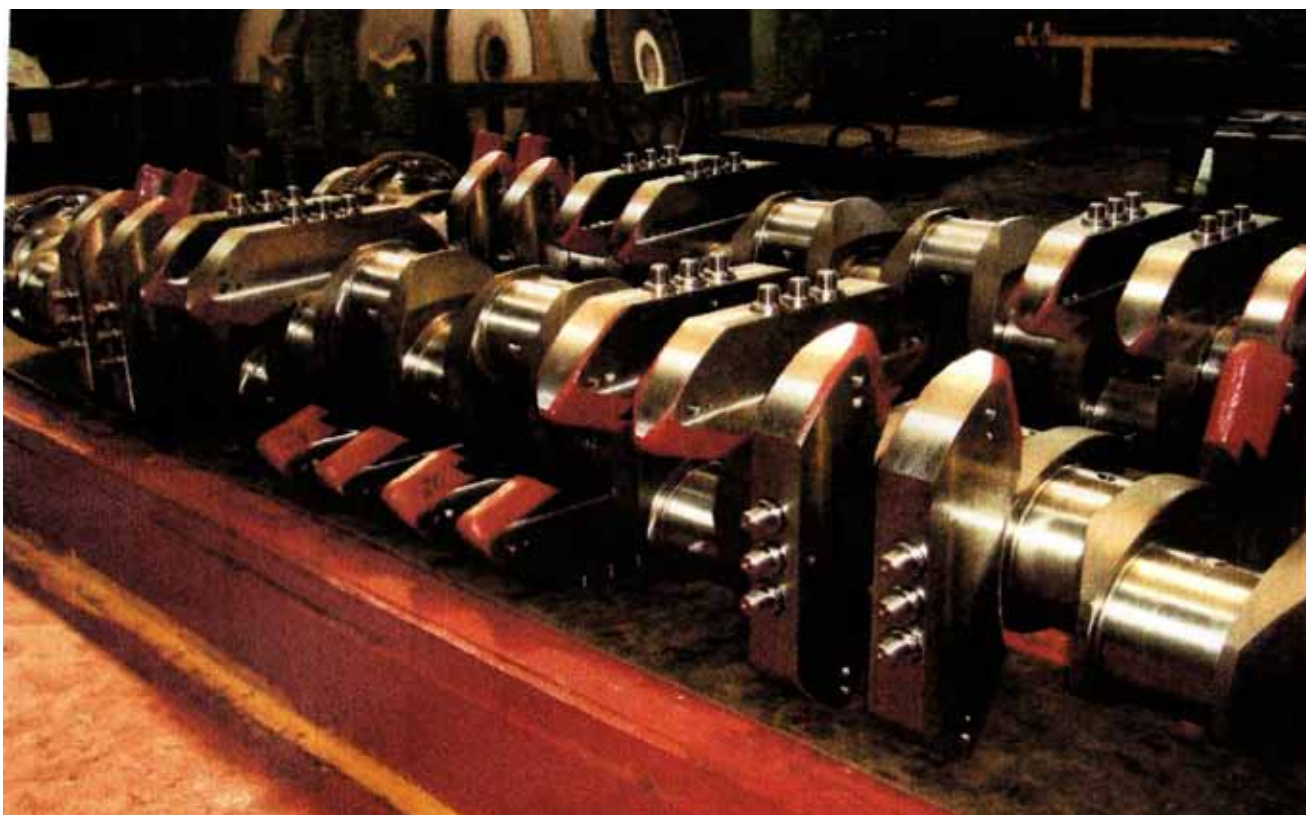
Рис.16(а). Коленчатый вал из легированной стали

На дизелях 1А-5Д49 исп.2 коленчатый вал изготовлен из легированной стали (см. рис.10 и 16а). Шейки коленчатого вала азотированы, галтели накатаны, что соответственно обеспечивает повышение износостойкости и усталостной прочности вала. Для лучшей балансировки на всех щеках коленчатого вала имеются противовесы, прикрепленные к валу шпильками, шайбами и гайками. На передний фланец устанавливают комбинированный антивибратор.
